**NACIONALNI LABORATORIJ ZA
ZDRAVJE, OKOLJE IN HRANO**

DAT.: DANTE-NL-COZ-MB-2141b-Pr21_IMISIJSKI_koncno

**IZVAJANJE IMISIJSKEGA MONITORINGA TAL,
POVRŠINSKIH IN PODZEMNIH VODA
NA VODOVARSTVENEM OBMOČJU
ČRPALIŠČ MARIBORSKEGA VODOVODA
(Zaključno poročilo za leto 2021)
za naročnika
MESTNA OBČINA MARIBOR**

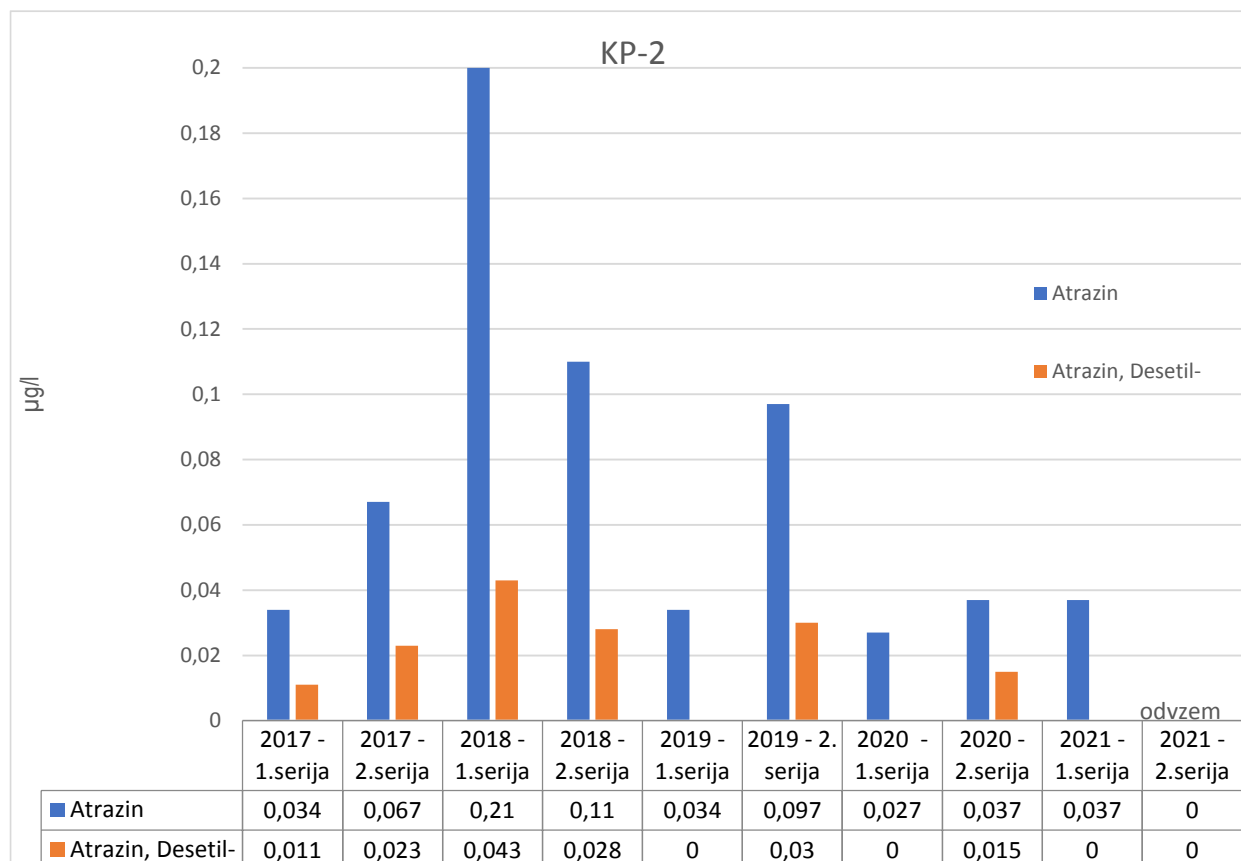
Slika 3-5: Gibanje vsebnosti atrazina in njegovega razgradnega produkta ($\mu\text{g/l}$) na odzemnem mestu KP-2 v letih 2017-2021

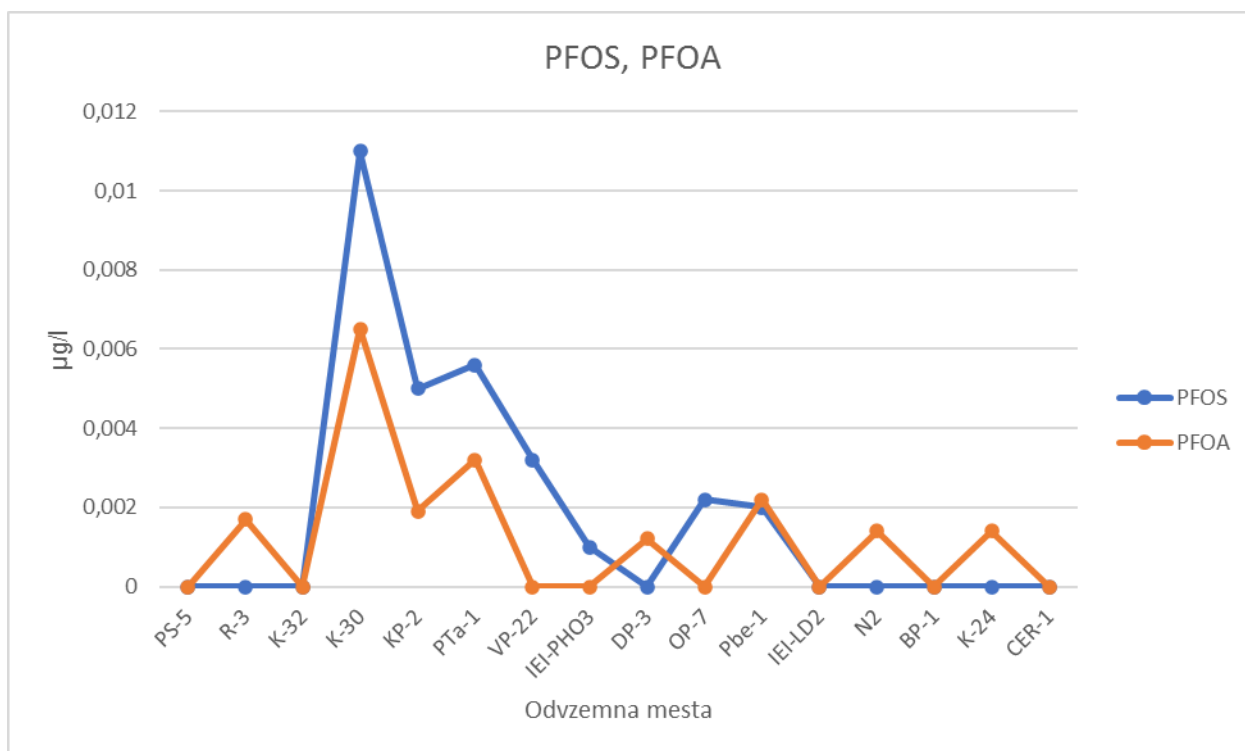
V okviru Imisijskega monitoringa smo tudi v letu 2021 v program spremljanja vključili onesnaževala iz skupine fluoriranih spojin (perfluorooktanojska kislina - PFOA in perfluorooktansulfonska kislina- PFOS), ki so na vseh prioritetenih seznamih snovi, ki jih je potrebno spremljati v okolju. Gre za snovi, ki so široko zastopane v okolju in predstavljajo nevarnost za ljudi in okolje. Evropska komisija je za pitno vodo za vsoto vseh perfluoriranih spojin predlagala mejno vrednost 0,1 µg/l (100 ng/l). Ob tem je potrebno poudariti, da so toksikološke meje za navedene snovi nižje. Izmerjene vsebnosti PFOS in PFOA na posameznih odvzemnih mestih v letu 2021 so prikazane na sliki 3-6.

Slika 3-6: Ugotovljena prisotnost PFOS in PFOA v letu 2021
