**NACIONALNI LABORATORIJ ZA  
ZDRAVJE, OKOLJE IN HRANO**

**IZVAJANJE IMISIJSKEGA MONITORINGA TAL,  
POVRŠINSKIH IN PODZEMNIH VODA  
NA VODOVARSTVENEM OBMOČJU  
ČRPALIŠČ MARIBORSKEGA VODOVODA  
(Zaključno poročilo za leto 2022)  
za naročnika  
MESTNA OBČINA MARIBOR**

Maribor, marec 2023

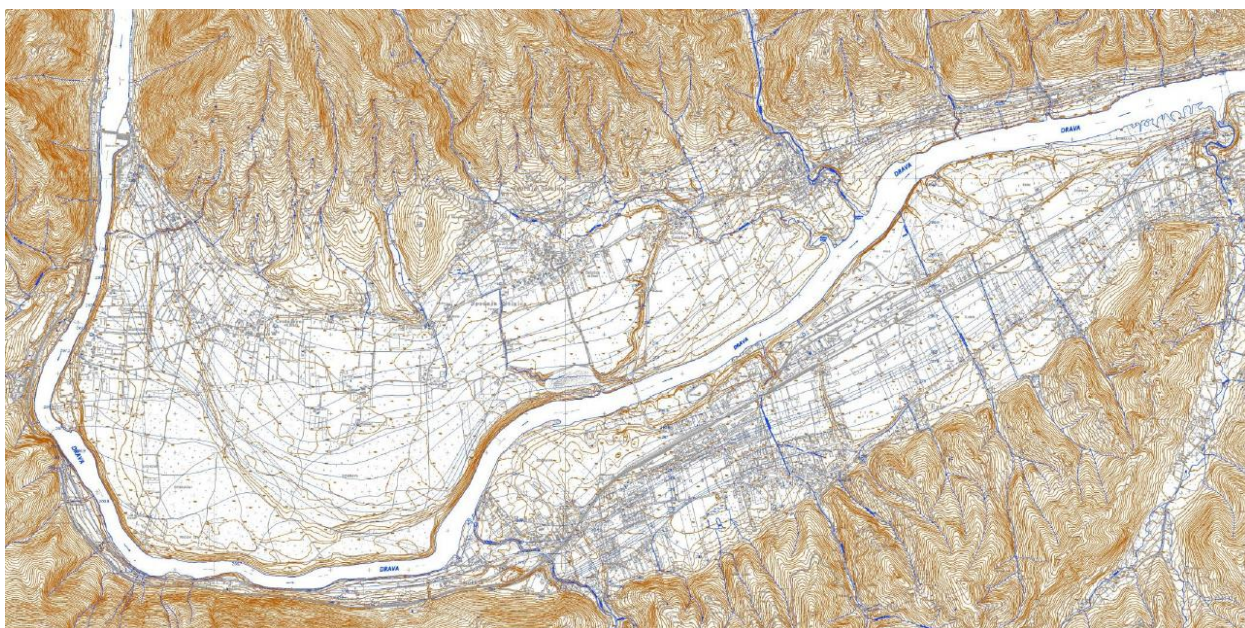
Pod obrobjem Pohorja se med Lobnico in Jugovim grabnom nahaja višja terasa. Na tej je predkvartarna podlaga med 282 in 288 mnm. Na severni strani te enote se podzemna voda preliva preko strme površine neprepustne podlage na območje spodnje terase. Tudi tukaj je prehod med zgornjo in spodnjo teraso značilno strm, s hitrim tokom podzemne vode in majhno omočenostjo proda. Na sliki 3-11 so ilustrativno prikazane srednje gladine podzemne vode na območju vodonosnikov Selniške dobrave in Ruš.

Slika 3-11: Karta srednjih gladin podzemne vode vodonosnikov Selniške Dobrave in Ruš (vir: prostorska baza MOM)
