**IZVAJANJE IMISIJSKEGA MONITORINGA TAL,  
POVRŠINSKIH IN PODZEMNIH VODA  
NA VODOVARSTVENEM OBMOČJU  
ČRPALIŠČ MARIBORSKEGA VODOVODA  
(Zaključno poročilo za leto 2023)  
za naročnika  
MESTNA OBČINA MARIBOR**

Naslov: Izvajanje imisijskega monitoringa tal, površinskih in podzemnih voda na vodovarstvenem območju črpališč Mariborskega vodovoda za naročnika Mestna občina Maribor (Zaključno poročilo za leto 2023)

Izvajalec: NACIONALNI LABORATORIJ ZA  
ZDRAVJE, OKOLJE IN HRANO  
Center za okolje in zdravje  
Oddelek za pitne in kopalne vode  
Prvomajska 1, 2000 MARIBOR

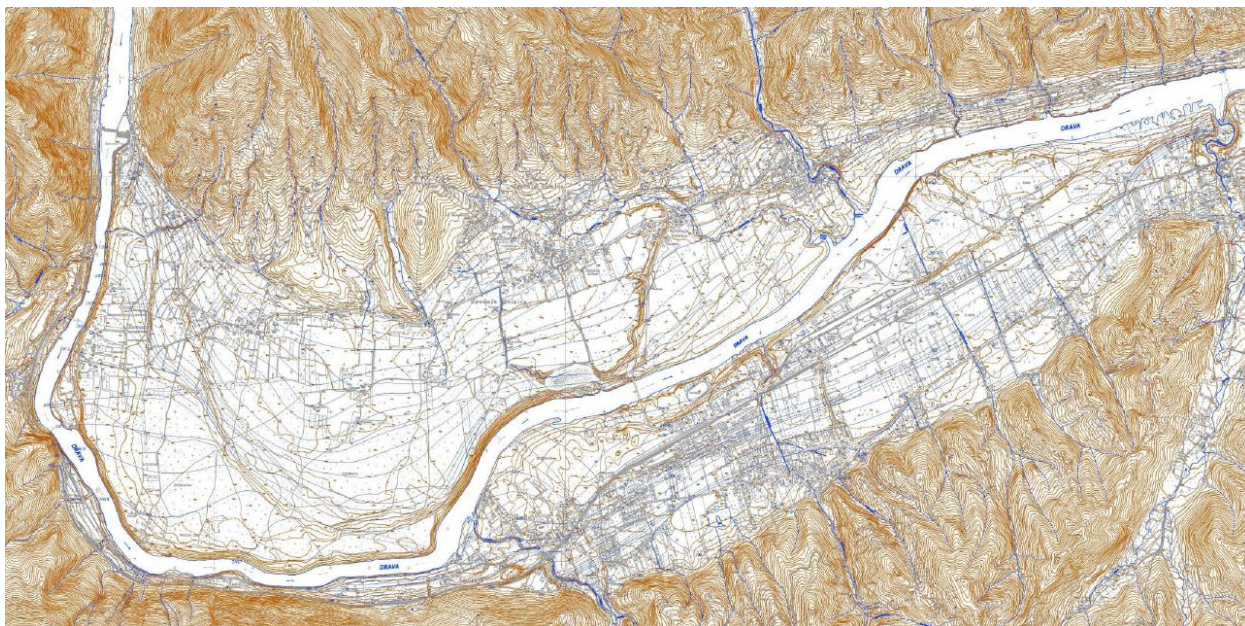
Slika 3-1: Karta srednjih gladin podzemne vode vodonosnikov Selniške Dobrave in Ruš (vir: prostorska baza MOM)

Pod obrobjem Pohorja se med Lobnico in Jugovim grabnom nahaja višja terasa. Na tej je predkvartarna podlaga med 282 in 288 mnv. Na severni strani te enote se podzemna voda preliva preko strme površine neprepustne podlage na območje spodnje terase. Tudi tukaj je prehod med zgornjo in spodnjo teraso značilno strm, s hitrim tokom podzemne vode in majhno omočenostjo proda. Na sliki 3-1 so ilustrativno prikazane srednje gladine podzemne vode na območju vodonosnikov Selniške dobrane in Ruš.
