**IZVAJANJE IMISIJSKEGA MONITORINGA TAL,  
POVRŠINSKIH IN PODZEMNIH VODA  
NA VODOVARSTVENEM OBMOČJU  
ČRPALIŠČ MARIBORSKEGA VODOVODA  
(Zaključno poročilo za leto 2019)  
za naročnika  
MESTNA OBČINA MARIBOR**

Maribor, marec 2020

Naslov: Izvajanje imisijskega monitoringa tal, površinskih in podzemnih voda na vodovarstvenem območju črpališč Mariborskega vodovoda za naročnika Mestna občina Maribor (Zaključno poročilo za leto 2019)

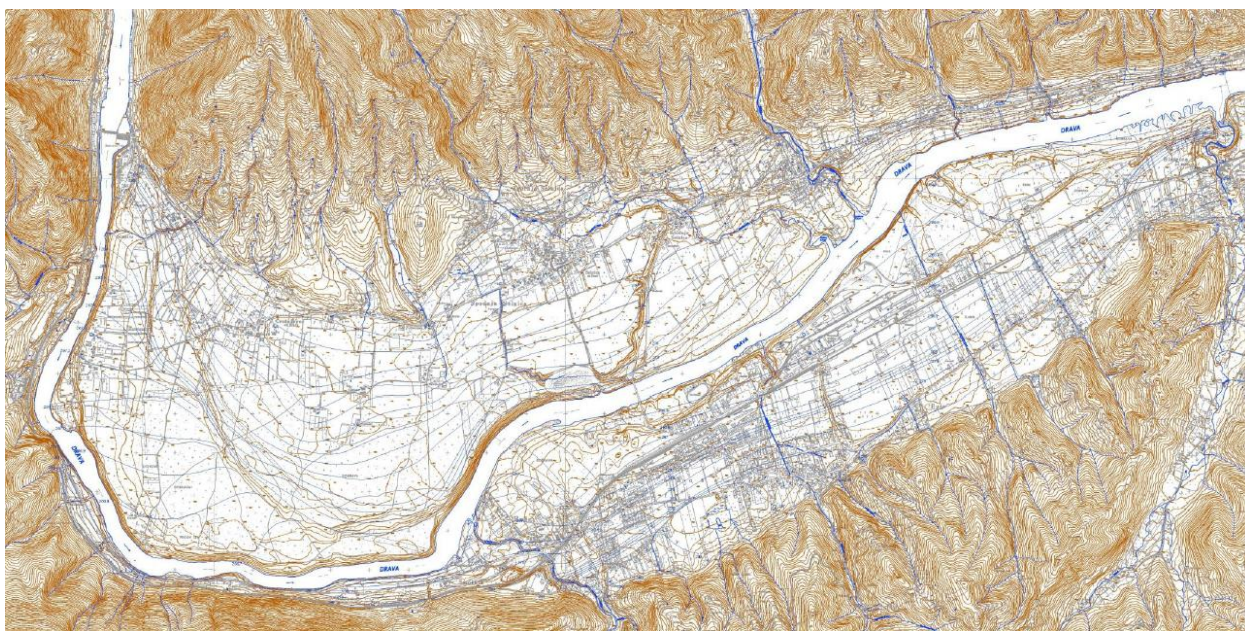
Ta vodonosnik je razčlenjen v dve tipični hidrogeološki enoti. Južno od reke Drave se nahaja enota s počasnim tokom podzemne vode. Zaradi zaježitve reke Drave ob verigi hidroelektrarn ta dnevno niha in tako tudi na tem območju dnevno napaja in prazni podzemno vodo na stiku z reko. Podzemno vodo te enote izkorišča črpališče Ruše II in se napaja iz padavin, infiltracije potoka Lobnice ter podzemnim dotokom z višje terase in vplivom reke Drave. Smer toka podzemne vode je v smeri reke Drave. Podlaga vodonosnika se nahaja med 255 in 265 mnm v zahodnem delu ter vse do 245 mnm v vzhodnem delu vodonosnika.

Slika 4.3.3: Karta srednjih gladin podzemne vode vodonosnikov Selniške Dobrave in Ruš (vir: prostorska baza MOM)

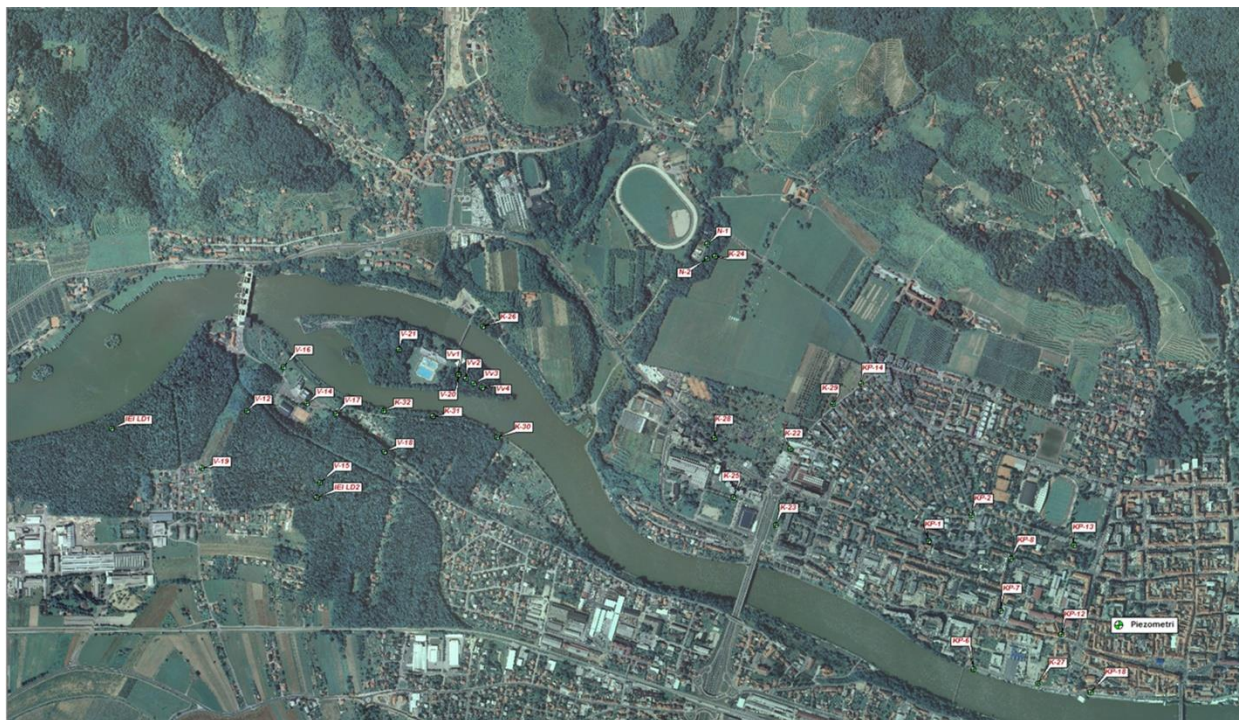
Slika 4.4.1.4: Sistem piezometrov na območju vodonosnika Vrbanski plato
