Hidrogeologija stanja izvirov v Stražunskem gozdu in določitev njihovega napajalnega zaledja

Končno poročilo

Ljubljana, november 2020

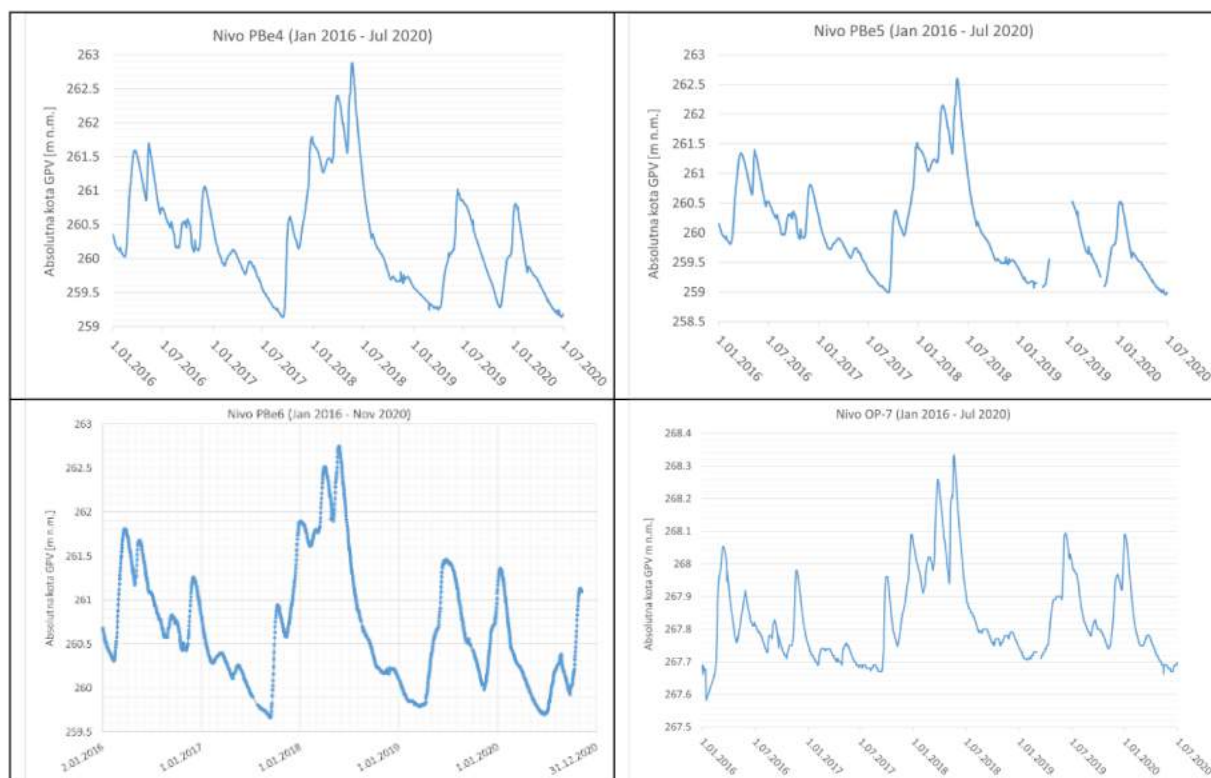
Slika 3. Nivo gladine podzemne vode na izbranih merilnih mestih v zaledju Stražunskega gozda.

Na osnovi podatkov smo analizirali vodostaje 10 piezometrov v neposredni okolici črpališča Betnava (Merilna mesta MBV na Slika 2) za obdobje od januarja 2016 do julija 2020. Trendi gladine podzemne vode za posamezne piezometre so prikazani na sledečih grafikonih na Slika 3. Trendi se zelo dobro ujemajo in kažejo na najnižji vodostaj v jeseni 2017 in najvišji vodostaj v zgodnjem poletju 2018.

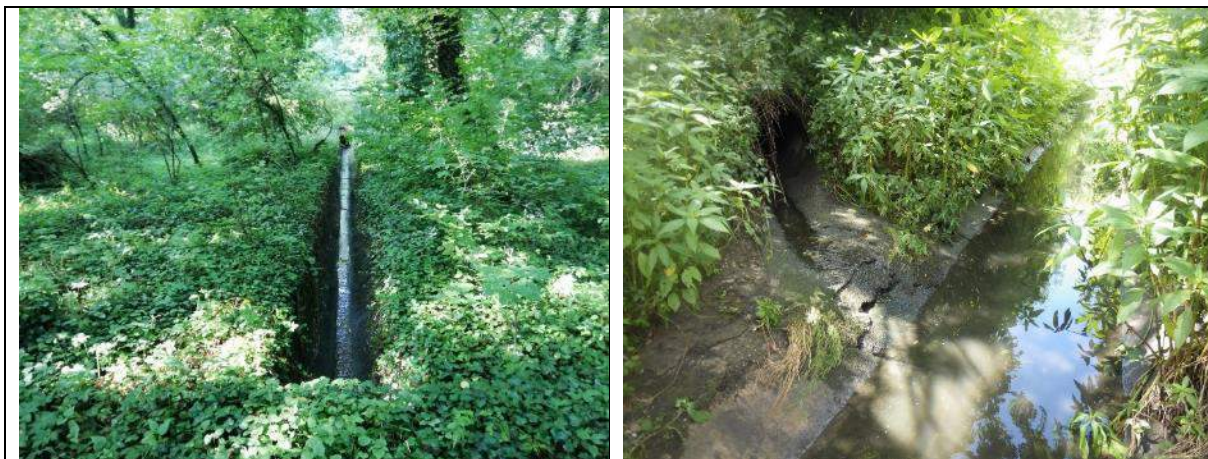
Slika 5. Kanal proti Stražunskemu jarku in dotok v Stražunski jarek.

Na območju Stražunskega gozda poteka kanalizacijski kolektor Tezno I, na katerem se nahaja več razbremenilnih objektov (Slika 6), ki so zaradi vedno večjih utrjenih površin postali poddimenzionirani. V času večjih nalivov, ko se količina odpadne vode znatno poveča, se presežki odpadne vode odvajajo v Stražunski jarek preko odprtega kanala. Posamezni jaški so prilagojeni s fleksibilnimi pokrovi, ki omogočajo prelivanje v primeru visokih vod.

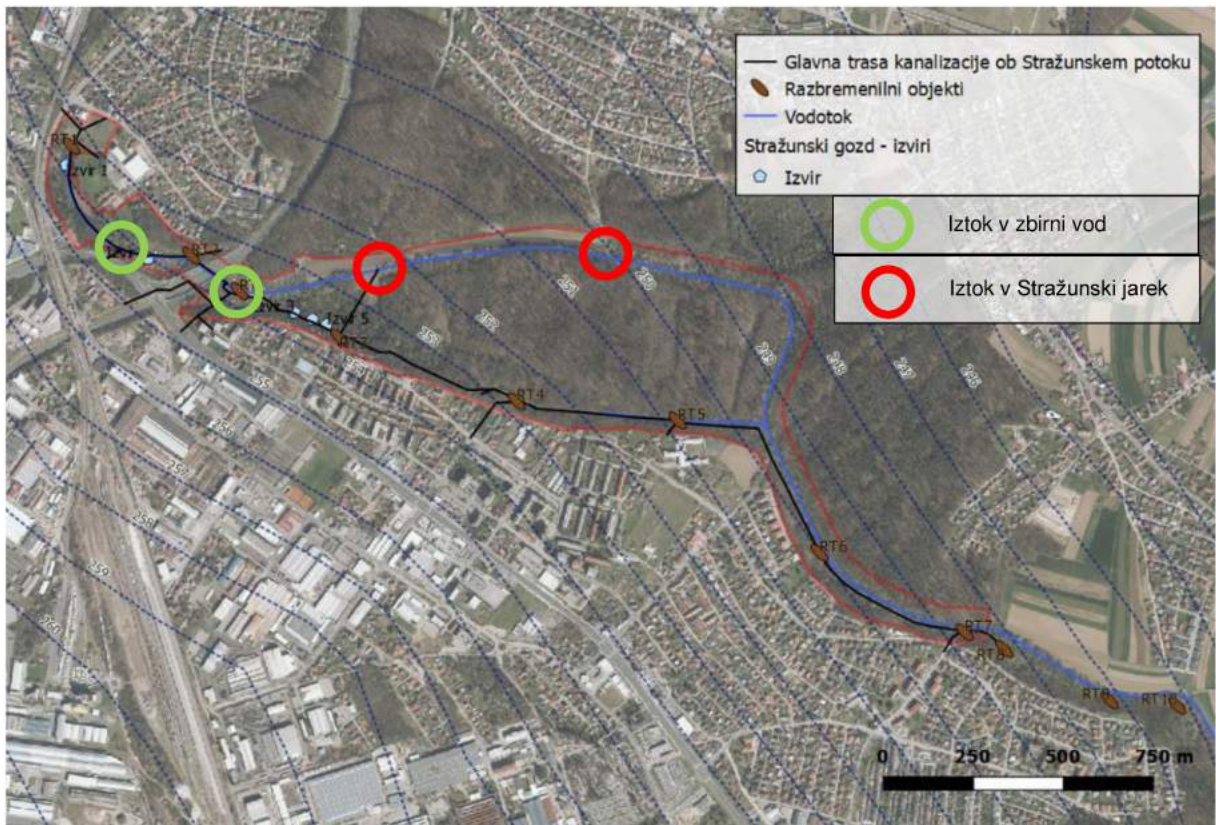
Slika 6. Lokacije razbremenilnih objektov ter iztokov v zbiralni vod (kolektor) ter iztokov v Stražunski jarek (Vir: Nigrad d.d.).

Na javno dostopnem portalu *gis.iobcina.si* smo pregledali celotno komunalno infrastrukturo v neposredni bližini Stražunskega potoka. V Stražunski jarek se občasno odvajajo presežki meteorne odpadne vode iz manjših odvodnih jarkov, kot tudi presežki vode iz mešane kanalizacije. Lokacije glavnih pritokov mešanih vodov kanalizacije so označeni na slikah (Slika 6 in Slika 7).

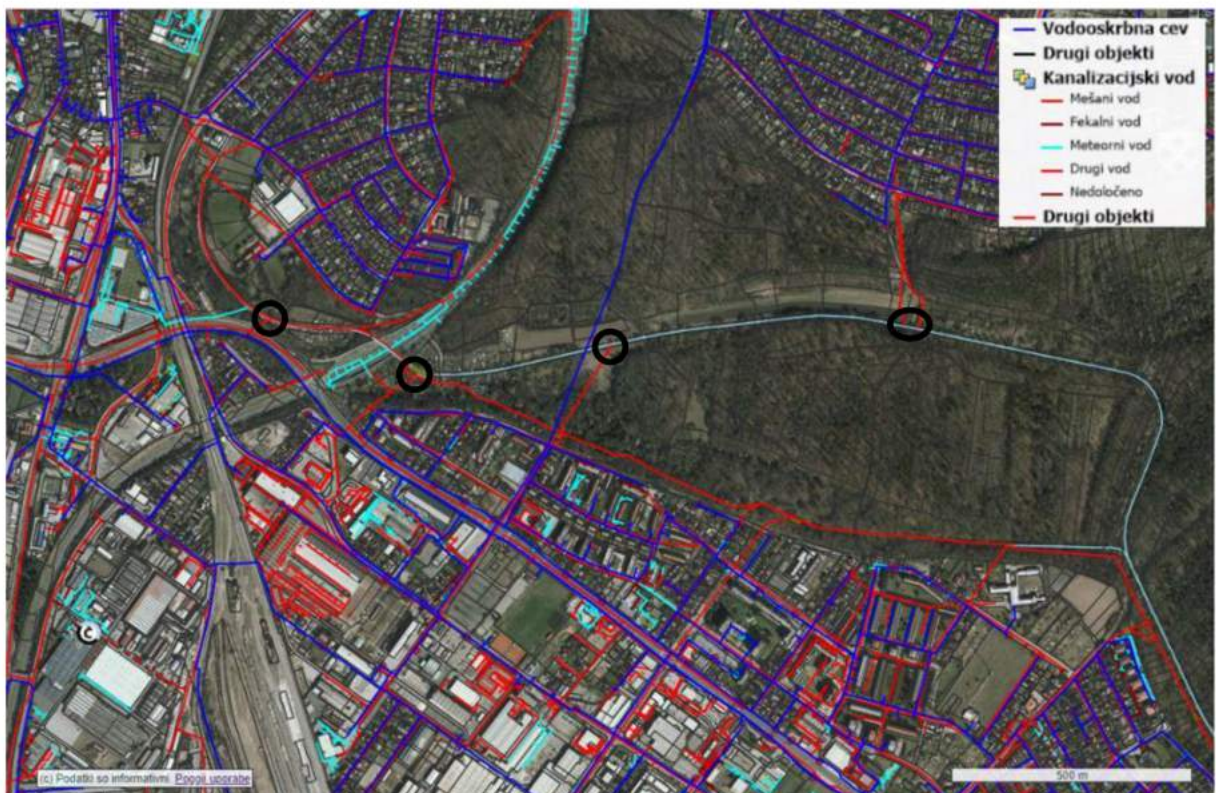
Slika 7. Pregled komunalne infrastrukture (Vir: gis.iobcina.si).

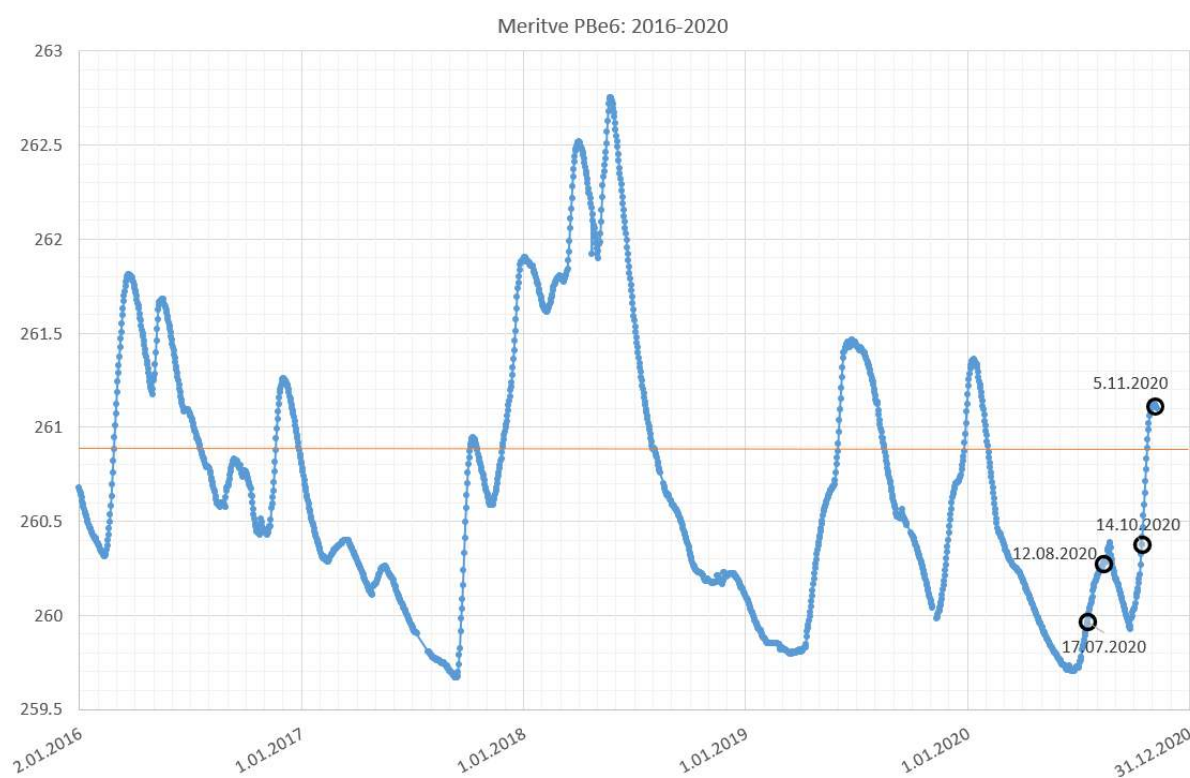
Slika 9. Meritve GPV na piezometru PBe6 v zaledju Stražunskega gozda med leti 2016-2020, prikaz srednje vrednosti (oranžna črta) in obdobja izvajanja terenskih meritev v letu 2020.

Terenske meritve smo med julijem in novembrom 2020 izvedli štirikrat (4x). Slika 9 prikazuje zvezen niz meritev gladine podzemne vode (GPV) na piezometru PBe6 v zaledju Stražunskega gozda, in sicer za obdobje od leta 2016-2020. Oranžna črta na grafikonu prikazuje stanje srednjih vod (izračunano za obdobje 2016 – 2020), črne oznake pa datume izvedbe preglednih terenskih meritev v letu 2020. Iz slike je razvidno, da je bila ena meritev izvedena v stanju nizkih vod, tj. dne 17. 7. 2020. Dve meritvi sta bili izvedeni v stanju srednjih nizkih vod, in sicer 12. 8. 2020 in 14. 10. 2020. Zadnja meritev, dne 5. 11. 2020, je bila opravljena v stanju srednjih vod. V nadaljevanju podajamo analizo terenskih podatkov, za boljšo interpretacijo in oceno izdatnosti izvirov pa bi bilo v zimskih in pomladnih mesecih smiselno še naprej spremljati nivo podzemne vode in ponovne meritve izvesti še v stanju visokih vod.

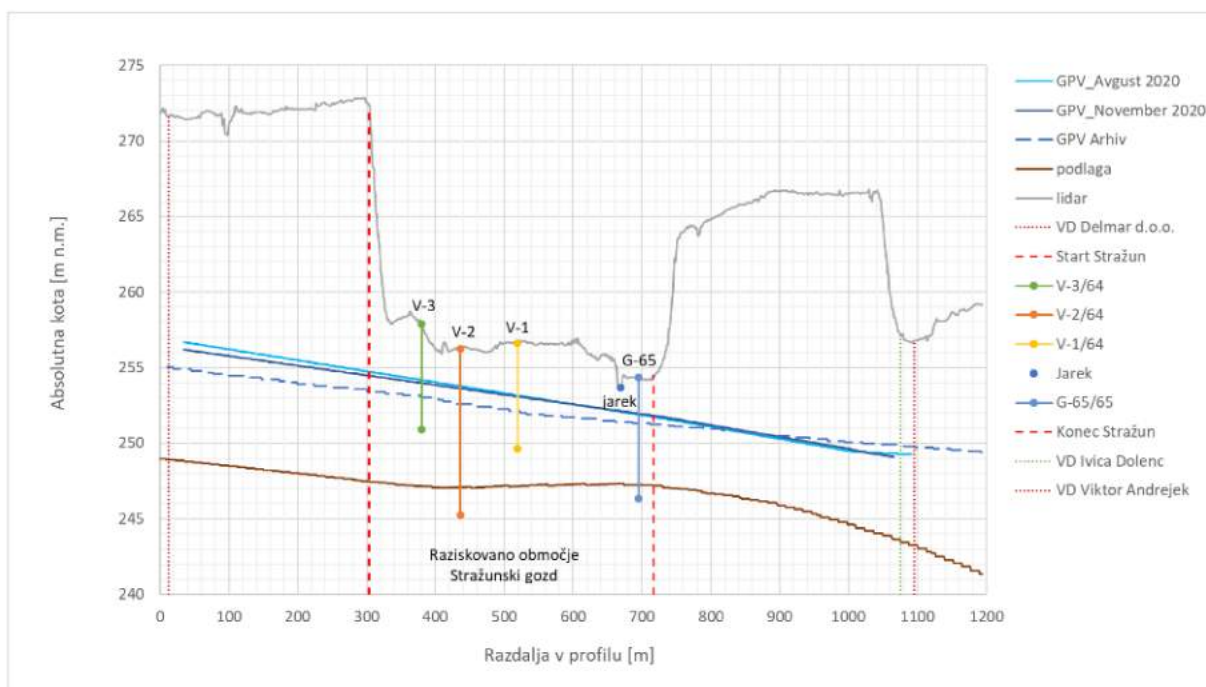
Slika 14. Profil 1 (smer: jug-sever)

Opisane geološke danosti, ki so pomembne za Stražunski gozd, so najlepše razvidne iz Profila 1 in Vzdolžnega profila (Slika 13, Slika 14 in Slika 18).

Vsi profili prikazujejo gladino podzemne vode po arhivskih podatkih, kjer je mogoče, to pomeni, kjer profili potekajo čez ožje območje, kjer smo na podlagi terenskih meritev izdelali nove hidroizohipse, pa je prikazana tudi nova, bolj realna gladina, ki je tudi višja. Najbolj nazoren primer je prikazan za profil 2 (Slika 15), kjer po novejših podatkih gladina vode ob izviru 3 izdanja na površju, medtem ko je po starih arhivskih podatkih podzemna voda nekaj metrov pod površjem, kar bi pomenilo, da izvira sploh ne bi bilo.

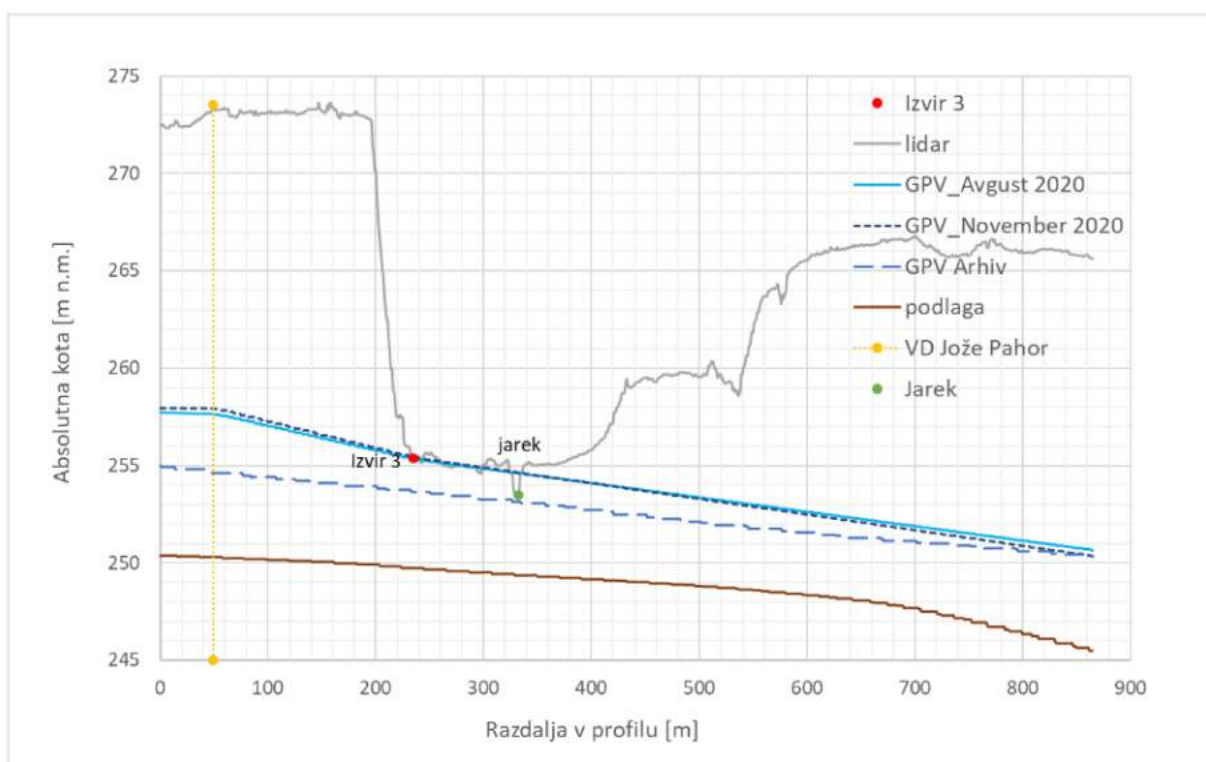
Slika 15. Profil 2 (smer: jug-sever)

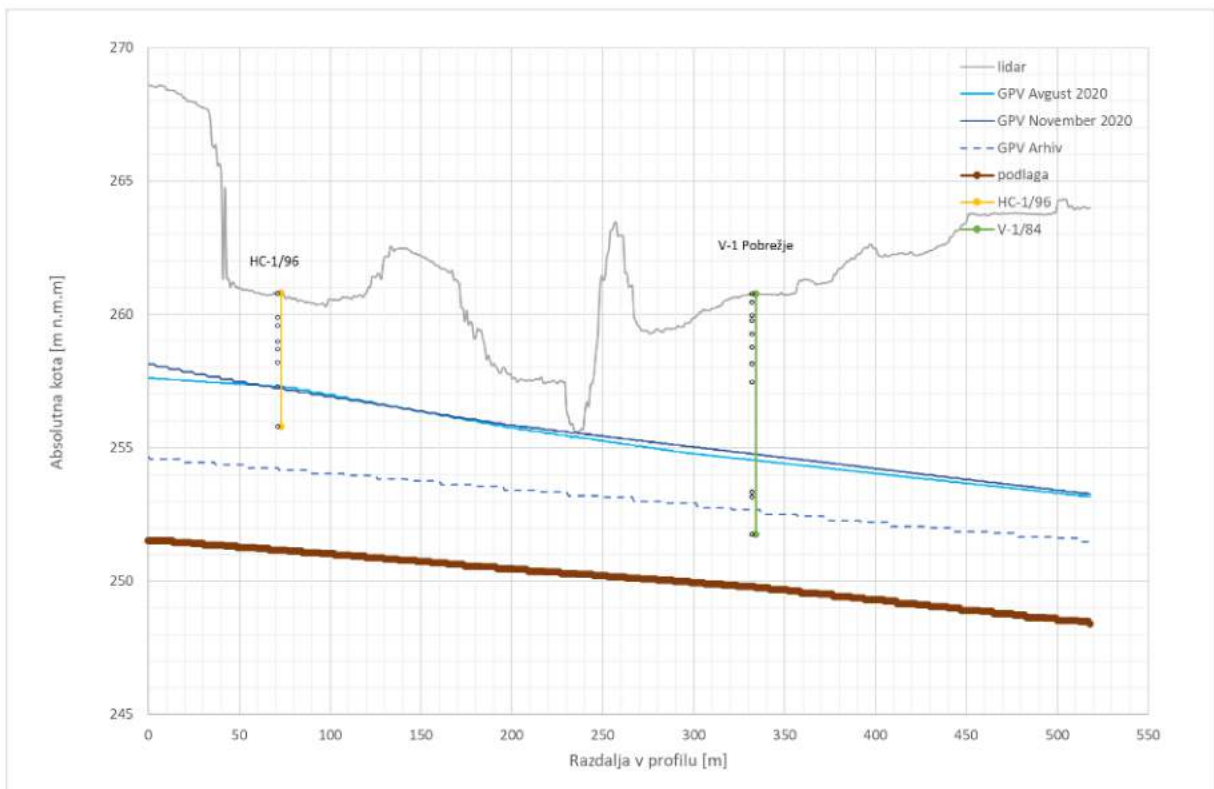
Slika 17. Profil 5 (smer: jug-sever)

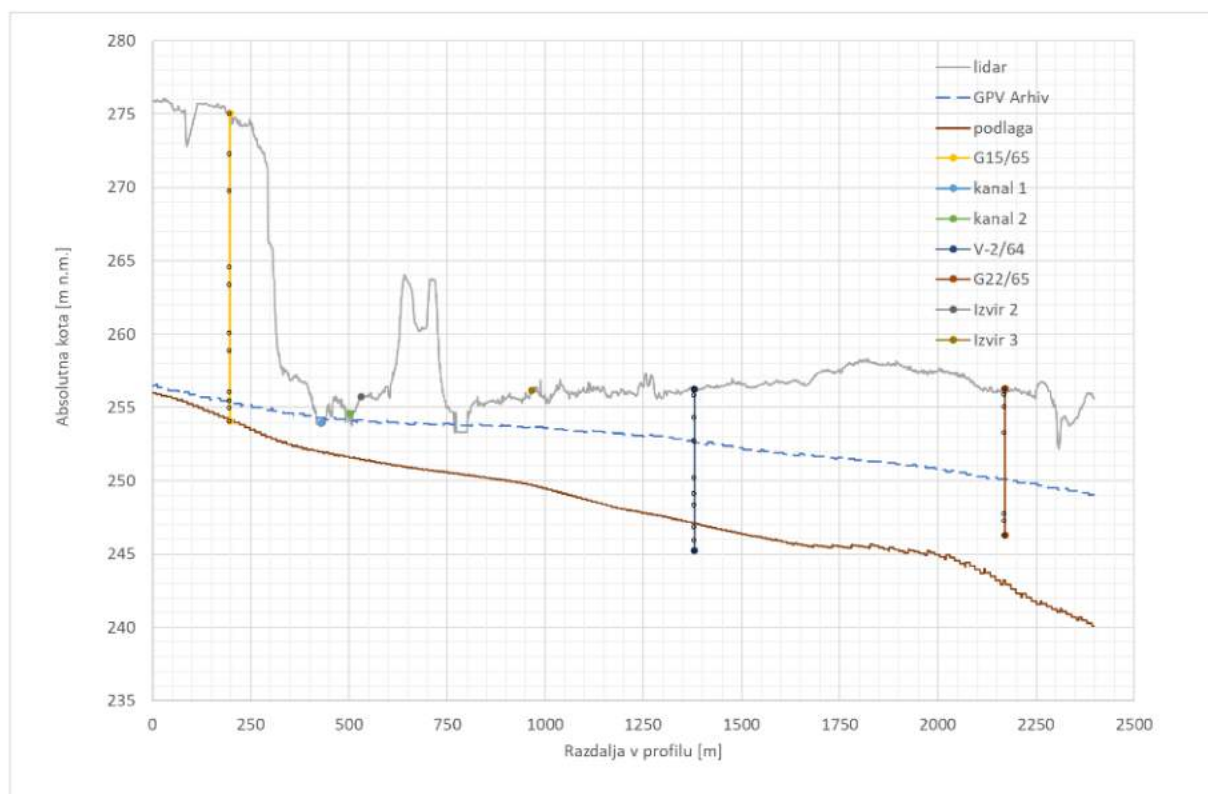
Slika 18. Vzdolžni profil (smer: zahod-vzhod)

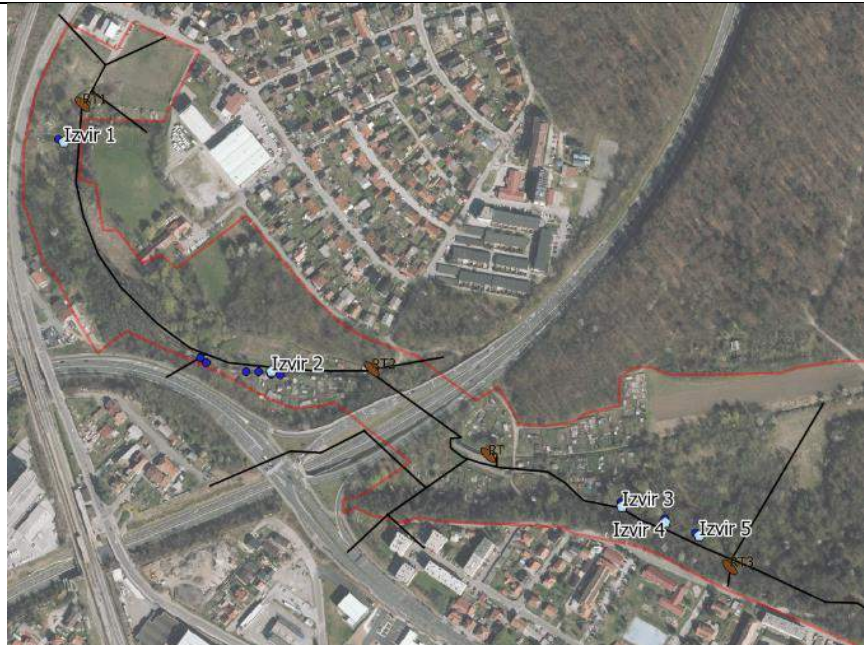
Slika 21. Merilna mesta 2020 in ime izvira po Sovič in sod., 2019.

Podrobnejšo primerjavo meritev v različnih obdobjih smo naredili za najbolj reprezentativne fizikalno-kemijske parametre, to je elektroprevodnost, in sicer za vse zabeležne izvire. Nekateri od teh so bili opisani že v študiji Sovič in sod., 2019. V naslednji preglednici podajamo imenovanje izvira po Sovič in sod., 2019 in pripadajočo zaporedno številko merilnih mest, kot smo jih izvajali na terenu (Slika 21, Priloga 7.1).

Ime izvira (po Sovič in sod., 2019)	Zaporedna številka merilnega mesta ob meritvah v letu 2020
Izvir 1	10
Izvir 2	5
Izvir 3	3
Izvir 4	2
Izvir 5	1

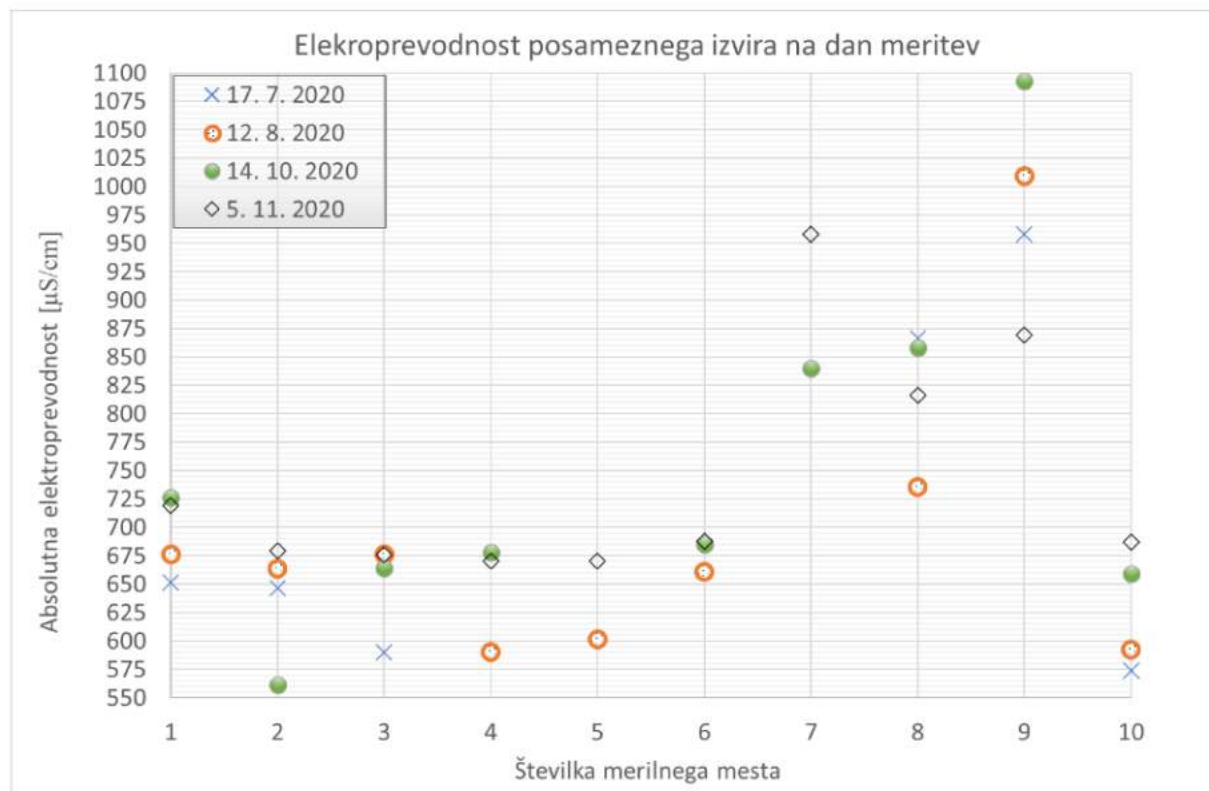
Slika 22. Meritve elektroprevodnosti (na y skali) in temperature (oznake podatkov) na dan meritev.

Slika 22 prikazuje, da so elektroprevodnosti najbolj povišane na merilnem mestu 9, to je izvir tik ob zgornjem dotoku mešane kanalizacije. Izmerjena elektroprevodnost dne 14. 10. 2020 je dosegla skoraj $1.100 \mu\text{S}/\text{cm}$. Gre za vrednosti, ki niso beležene v naravnem ozadju niti v vodah obremenjenih z odpadnimi vodami iz mešane kanalizacije. Zato je potrebno izviru posvetiti posebno pozornost in v nadaljevanju preveriti, kaj botruje tako visokim vrednostim. Nekoliko manj, a vseeno povišane so vrednosti tudi na merilnih mestih 7 in 8, ki ležita v bližini merilnega mesta 9.

Stražunskem kanalu večji delež fekalne vode. Pri tem je potrebno omeniti, da je bil desni pritok na sotočju suh, zato sklepamo, da je glavni vir onesnažene vode dotok mešane kanalizacije vzdolž Jurančičeve ulice. Kljub temu je bila pod sotočjem izmerjena elektroprevodnost zgolj 489 $\mu\text{S}/\text{cm}$.

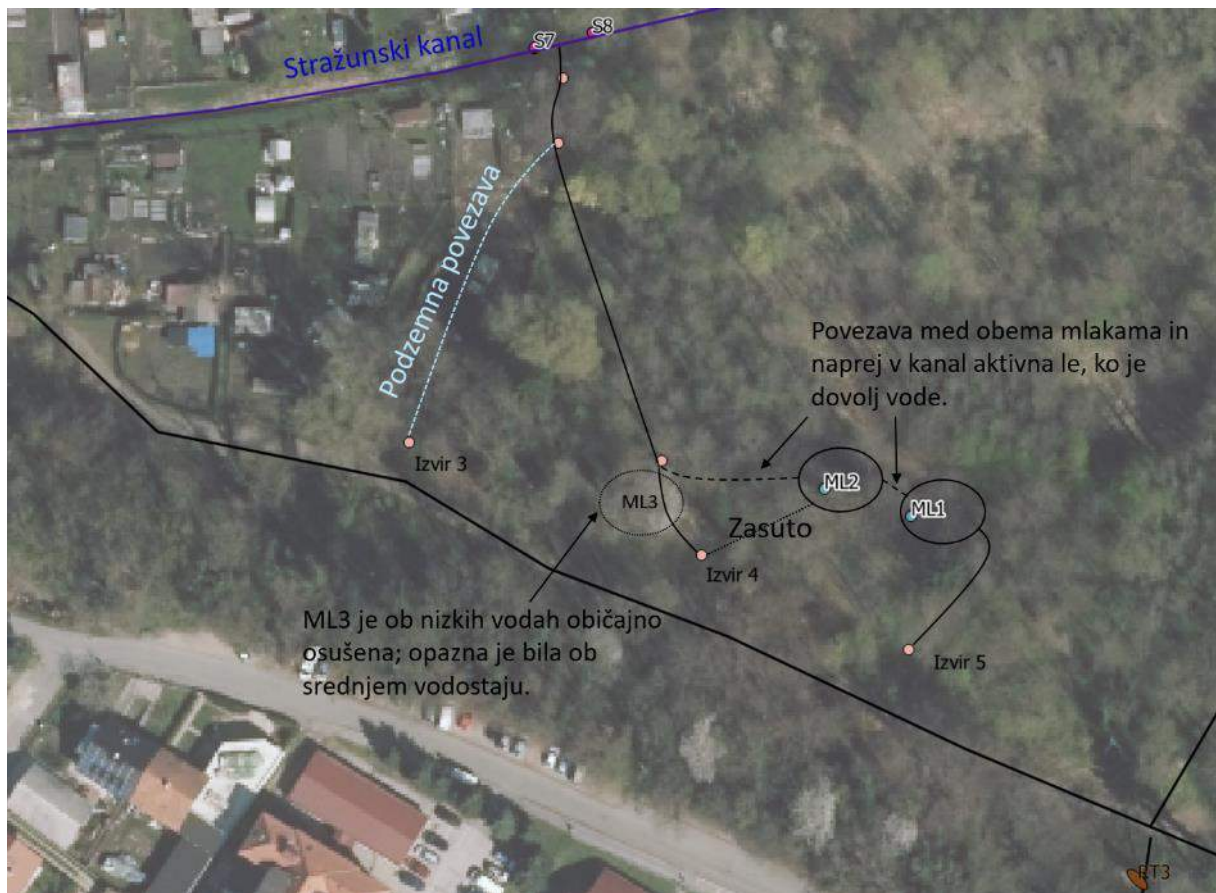
Primer preusmerjanja, ki je bil izveden med izvajanjem naše študije med julijem in novembrom 2020 prikazujemo na naslednji skici. Jarek od Izvira 4 proti zahodni mlaki je bil zasut, voda pa speljana direktno v smeri proti glavnemu Stražunskemu kanalu.

Vrtičkarstvo je na obravnavanem območju prisotno že več kot 30 let. Z dejavnostjo je povezana problematika odlaganja in kopičenja odpadkov, postavljanja objektov, ki niso v skladu z občinskim prostorskim načrtom (npr. sanitarije), kot tudi preurejanje naravnega stanja vodnih teles na območju Stražunskega gozda. V sušnih mesecih, ko je potreba po zalivanju vrtnin večja, si uporabniki vrtov preusmerjajo izvirsko vodo, ki sicer napaja zamočvirjeno območje in mlake in na ta način zmanjšajo ali celo prekinejo napajanje mlak in zamočvirjenega območja.
